## Dorfkirche, Pässe

### **Bauvorhaben**

Die Kirche ist ein einschiffiger, zweijochiger Backsteinbau mit quadratischem Chor, die in der ersten Hälfte des 14. Jh. errichtet wurde. Die Schadensbilder führten zur Sperrung der Kirche. Es besteht Einsturzgefahr für das Gewölbe.

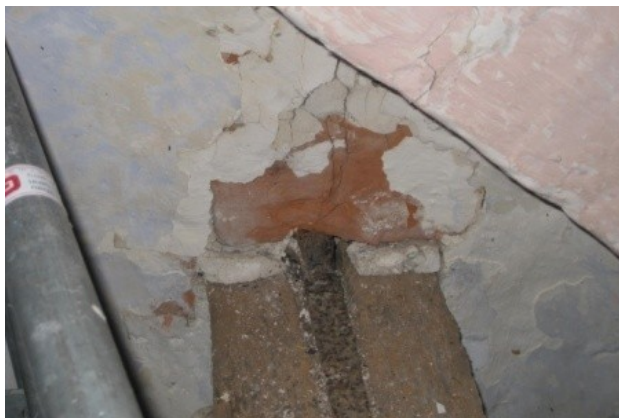
*Umfangreiche Gewölbeschäden*

- Sicherung der Gewölbeauflager
- Sanierung eines Gewölbes
- Sicherung des westlichen Gewölbes durch ein ergänzendes Tragwerk, danach Sanierung des Gewölbes

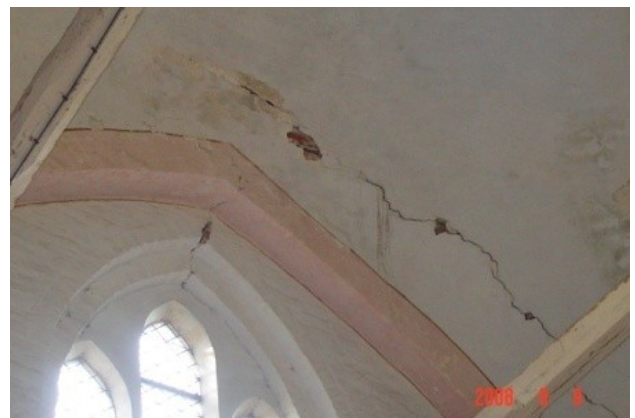
*Rissbildungen*
