## Kirke, Pässe

### Prosjektering

Kirken på landbyen Pässe i Mecklenburg ble bygget i det 1300-tallet.

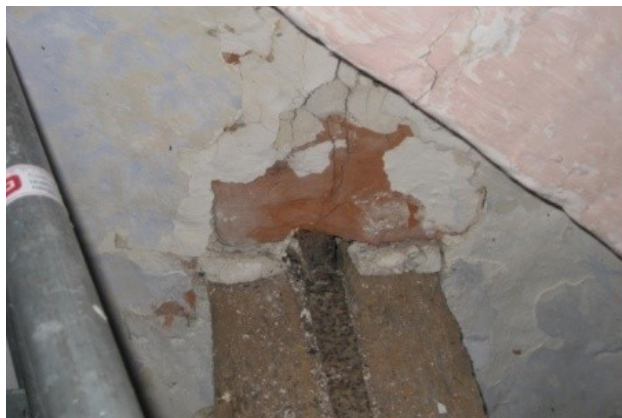
*Omfattende hvelvskader*

Skaden forårsaket kirkens lukning. Det er fare for sammenbrudd av hvelver.

- statisk analyse av hvlever og støttende murverk
- Planlegging, beregninger og overvåking for byggeprosessen med:
  - sikring av den vestlige hvelvet ved hjelp av en trekonstruksjon under som tilleggsstruktur over byggeperioden
  - sikring og rehabilitering av hvelver

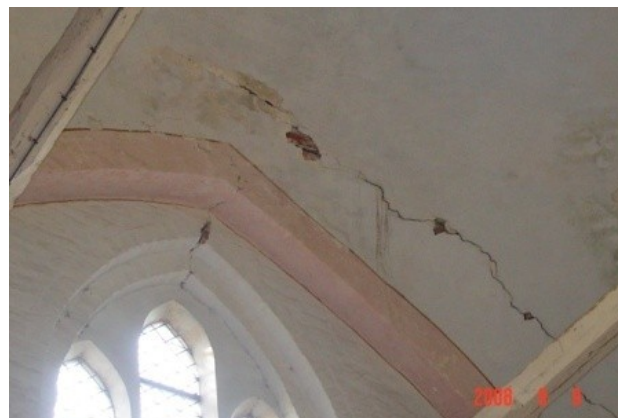
*Sprengning*
